DO DIAGNÓSTICO À CONCLUSÃO DA OBRA DE EDIFÍCIOS DE HABITAÇÃO – ESTUDO DE CASO

Dissertação submetida para satisfação parcial dos requisitos do grau de
MESTRE EM ENGENHARIA CIVIL — ESPECIALIZAÇÃO EM CONSTRUÇÕES

O bairro em estudo situa-se na Rua Engenheiro Pedro Inácio Lopes, freguesia de Campanhã, no Porto, de acordo com a informação fornecida pelo orientador, a construção dos edifícios data de 1979/80. Os edifícios são compostos por R/Chão e 3 pisos habitacionais, distribuídos por um total de 3 entradas nos Blocos 5A, (Figura 4.3) e 6A (Figura 4.4). Refira-se que as habitações n.ºs 11 e 12 da entrada n.º 215, do Bloco 5A, são ocupadas pela associação "M.A.D.I.", tendo sido construídos umas instalações de apoio, adjacentes à fachada posterior. Por falta de informação, este anexo ao edifício não foi incluído no presente estudo de reabilitação.

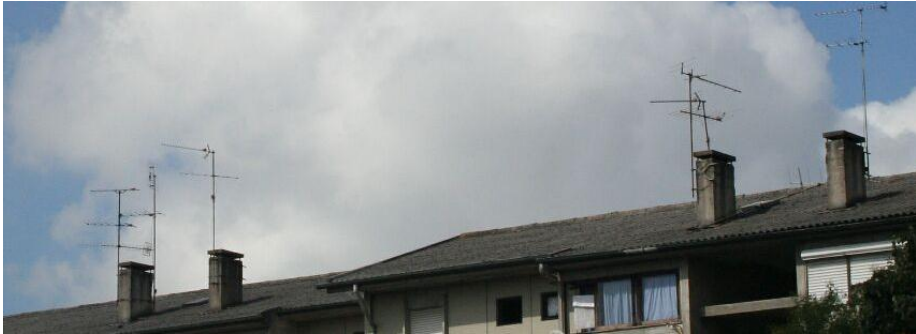
Degradação da envolvente das chaminés	PAT 02
<p data-bbox="472 342 1034 371">Descrição da patologia, sondagens e medições</p> <div data-bbox="293 387 1212 719">

</div> <p data-bbox="240 743 1265 772">A) Envelhecimento/degradação da envolvente das chaminés, incluindo a proteção superior. (G)</p> <p data-bbox="150 795 1359 898">A envolvente exterior que constitui as chaminés, em ambos os blocos em estudo, apresentava-se degradada, com manchas visíveis associadas aos fumos provenientes das cozinhas e com fissuras pontuais.</p> <p data-bbox="632 922 877 952">Causas da patologia</p> <p data-bbox="150 976 1359 1079">O envelhecimento dos materiais, a falta de manutenção e a falta de capacidade dos materiais absorverem as variações de carácter higrotérmico, são possíveis causas que originaram esta patologia.</p> <p data-bbox="654 1104 855 1133">Recomendações</p> <p data-bbox="150 1158 1359 1261">Recomenda-se a demolição das chaminés existentes e a sua substituição por condutas em inox, associadas a ventiladores mecânicos a aplicar para extracção das cozinhas e com protecção anti pássaros.</p>

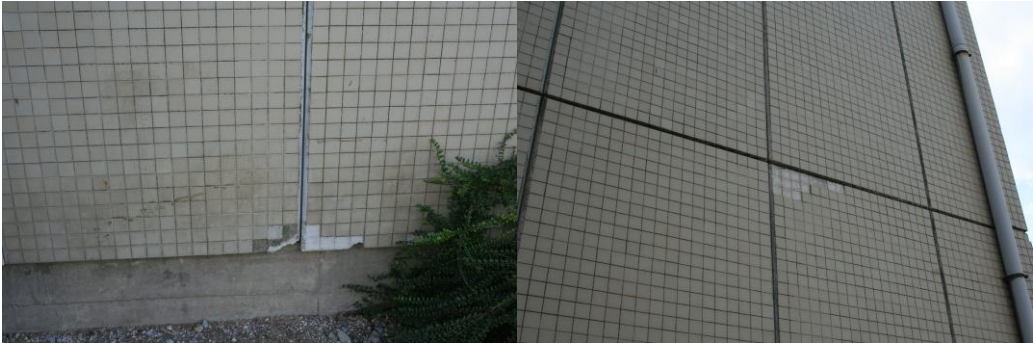
Degradação, destacamento e fissuração no revestimento em “pastilha” cerâmica das fachadas	PAT 03
Descrição da patologia, sondagens e medições

A) Degradação e manchas no revestimento em “pastilha” cerâmica das fachadas, incluindo destacamento e fissuração. (F)	
O revestimento em “pastilha” cerâmica das fachadas dos edifícios de habitação apresentava-se fissurado, tendo ocorrido o descolamento pontual da “pastilha”.	
Causas da patologia	
<p>O descolamento do revestimento em ladrilhos cerâmicos da fachada pode ter sido devido ao uso de um produto de colagem inadequado, à perda de propriedades mecânicas ao longo do tempo, o suporte (painel de betão pré fabricado) estar irregular ou sujo, falta de pressão no acto de assentamento, falta de planeamento do trabalho e deficiente mão-de-obra.</p> <p>Quanto à fissuração do revestimento esta pode ser devida à movimentação do próprio revestimento ou do suporte.</p> <p>A degradação e as manchas derivam das condições atmosféricas. [23]</p>

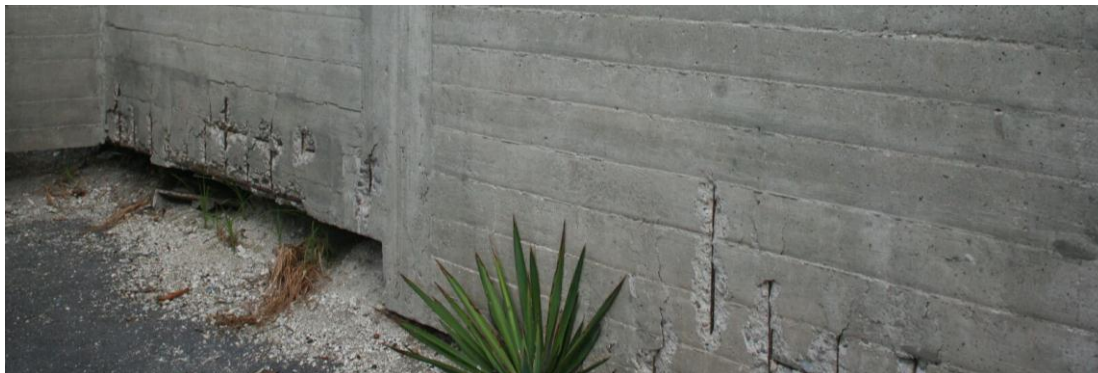
Degradação e destacamento do betão, sendo visíveis as armaduras degradadas	PAT 04
--	---------------

A) Degradação e manchas nas superfícies de betão e exposição das armaduras com corrosão. **(F)**

O betão das fachadas apresentava-se degradado, sendo visíveis destacamentos pontuais e armaduras expostas, com um elevado nível de corrosão.

O destacamento do betão observado resultou da expansão provocada pela corrosão das armaduras e explicado na imagem seguinte. A corrosão é o resultado de fenómenos electro-químicos que transformam o ferro em hidróxido de ferro e pode resultar da deficiente espessura da camada de protecção que envolvia as armaduras e da qualidade do betão.

- Eliminação do betão degradado e limpeza da superfície;
 - Tratamento de fissuras;
 - Tratamento das armaduras: decapagem e reposição das secções de armadura e protecção das armaduras através da aplicação de uma pintura em duas demãos com um produto à base de cimento e resinas de epóxi (tratamento anticorrosivo).
 - Reconstituição do material de recobrimento;
 - Aplicação de um novo acabamento, através de um primário (pintura opaca a base de resinas em solução aquosa, compatível com a alcalinidade da camada de base) e a camada de acabamento constituída por um revestimento plástico espesso (RPE), com protecção complementar contra algas e fungos.
-

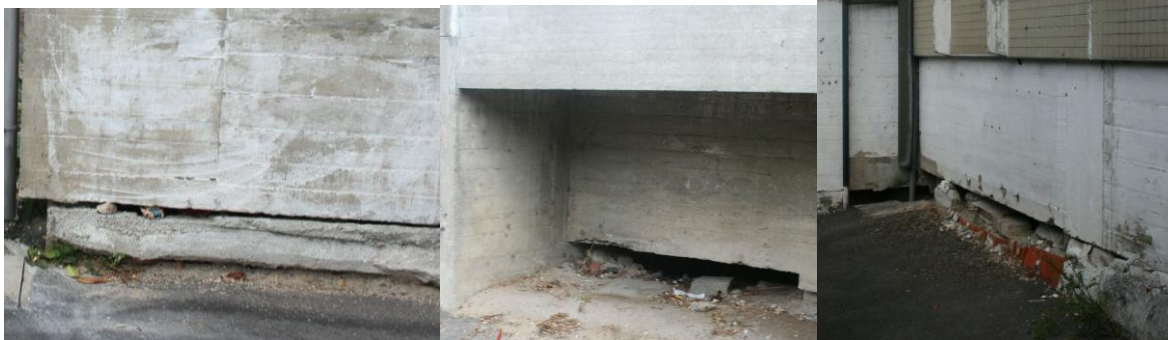
Descontinuidades, aberturas e degradação na envolvente em betão dos embasamentos	PAT 05
--	---------------

A) Descontinuidades/aberturas e degradação na envolvente em betão dos embasamentos. **(F)**

Existência de aberturas/descontinuidades na envolvente em betão dos embasamentos pertencentes ao Bloco 6A. Degradação dos materiais.

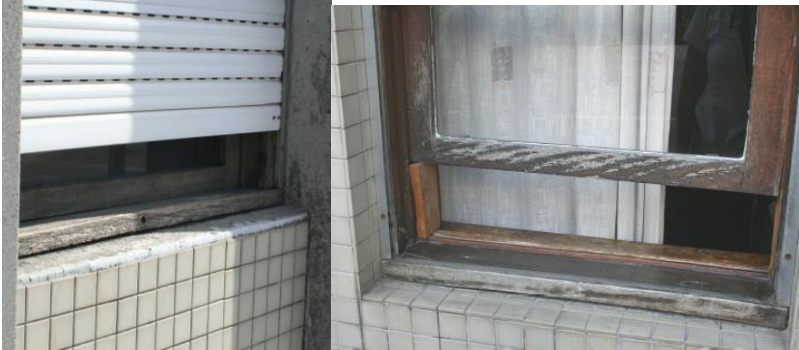
Degradação das caixilharias, padieiras e peitoris dos vãos envidraçados exteriores	PAT 06
Descrição da patologia, sondagens e medições

<p>A) Degradação das caixilharias em madeira, das padieiras, dos peitoris e das placas em betão que os revestem. (G)</p> <p>As caixilharias em madeira, as padieiras e os peitoris apresentavam um aspecto degradado, tendo-se verificado fissuras nas zonas em betão. Além disso são visíveis manchas de sujidade associadas a zonas de escorrências nas zonas dos peitoris.</p> <p>Os peitoris não apresentavam inclinação para o exterior, eram horizontais e não existiam pingadeiras que permitissem o afastamento da água.</p>	
Causas da patologia	
<p>O envelhecimento dos materiais, a falta de manutenção, configuração deficiente dos peitoris que permitia o transporte de partículas acumuladas para as paredes de fachada, a falta de pingadeira na base dos peitoris e o deficiente comportamento dos elementos face às solicitações de carácter higrotérmico são algumas das possíveis causas desta patologia.</p>

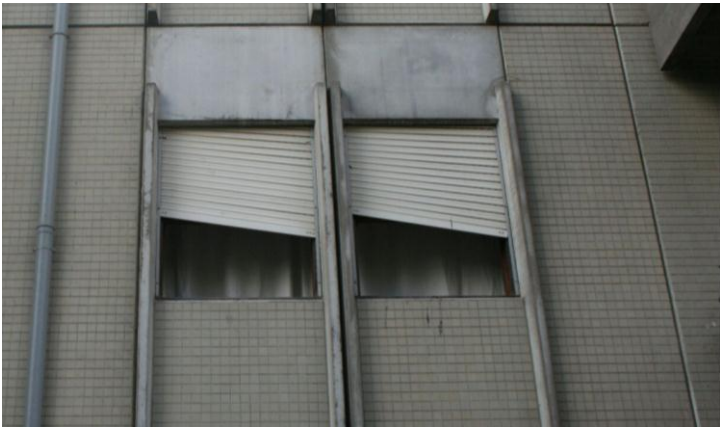
Degradação dos estores dos vãos envidraçados exteriores	PAT 07
Descrição da patologia, sondagens e medições

A) Estores danificados. (P)	
Em ambos os blocos em estudo se verificou a existência de estores danificados.	
Causas da patologia	
As causas desta patologia foram o envelhecimento dos materiais e a falta de manutenção.	
Recomendações	
Substituição dos estores.

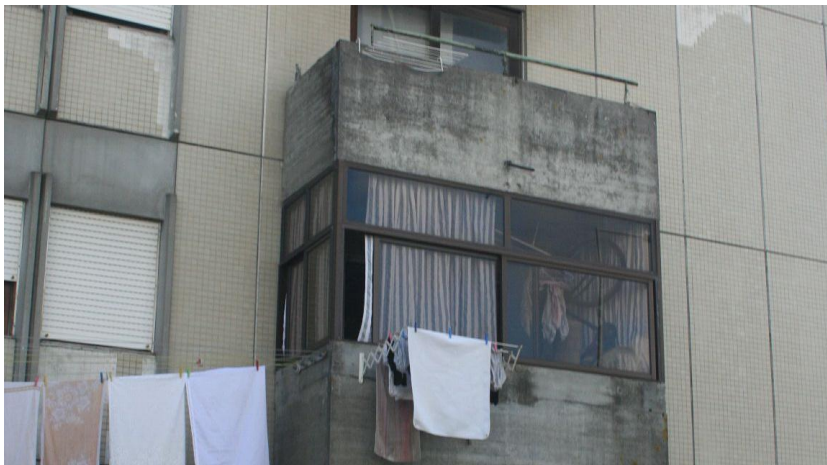
Aparecimento de manchas nas varandas	PAT 08
Descrição da patologia, sondagens e medições

A) Manchas de cor escura nas varandas. (P)	
<p>Em ambos os blocos em estudo se verificou a existência de manchas de cor escura. Em algumas varandas visualizaram-se zonas de colonização biológica intensa, onde se verificava o crescimento de musgos.</p>	
Causas da patologia	
<p>As possíveis causas desta patologia foram:</p> <ul style="list-style-type: none">- O envelhecimento dos materiais;- A falta de manutenção;- A orientação das varandas que favorece as colonizações biológicas que deram origem a manchas;- Escorrências. <p>A colonização biológica da superfície de pedra da fachada deveu-se principalmente à presença de humidade, tendo-se verificado uma maior intensidade nas zonas onde as escorrências são maiores e na fachada mais sombria. [23]</p>	
Recomendações	
<p>Limpeza da superfície e aplicação de um novo acabamento, através de um primário (pintura opaca a base de resinas em solução aquosa, compatível com a alcalinidade da camada de base) e de uma camada de acabamento constituída por um revestimento plástico espesso (RPE), com protecção complementar contra algas e fungos.</p>

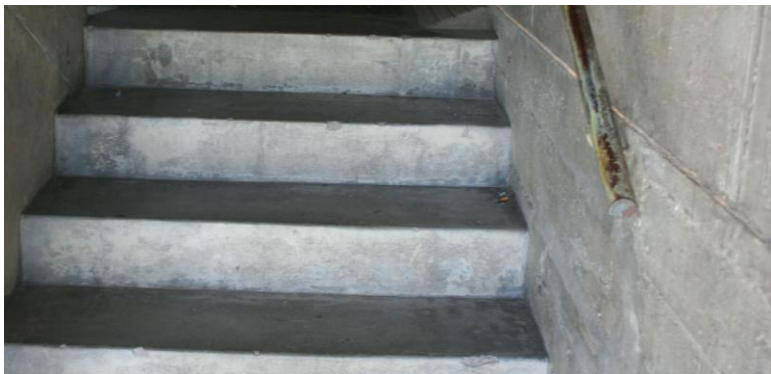
Degradação/envelhecimento das superfícies de betão à vista das caixas de escadas	PAT 09
Descrição da patologia, sondagens e medições

A) Exemplo de degradação e envelhecimento dos degraus das escadas interiores. (F)	
No interior das caixas de escadas de ambos os edifícios, verificava-se a degradação/envelhecimento das superfícies em betão à vista e exposição das armaduras com corrosão, incluindo em guardas, palas, floreiras, paredes, pavimentos e em degraus das escadas interiores.	
Causas da patologia	
As possíveis causas desta patologia foram:	
<ul style="list-style-type: none">- O envelhecimento dos materiais;- A falta de manutenção.	
Existem ainda outras causas para esta patologia que foram mencionadas na patologia 04.	
Recomendações	
Recomenda-se:	
<ul style="list-style-type: none">- Tratamento dos paramentos interiores (paredes, tectos, guardas, etc.): limpeza da superfície, aplicação de um acabamento à base de resinas acrílicas e ainda as recomendações indicadas na patologia 04 para tratamento das armaduras seguida da reconstituição do material de recobrimento.- Tratamento do pavimento, incluindo os degraus das escadas: novo revestimento em marmorite nos pavimentos e nos degraus novos elementos pré-fabricados em marmorite.- Tratamento dos elementos metálicos.

Os elementos que se apresentem muito degradados terão de ser substituídos.

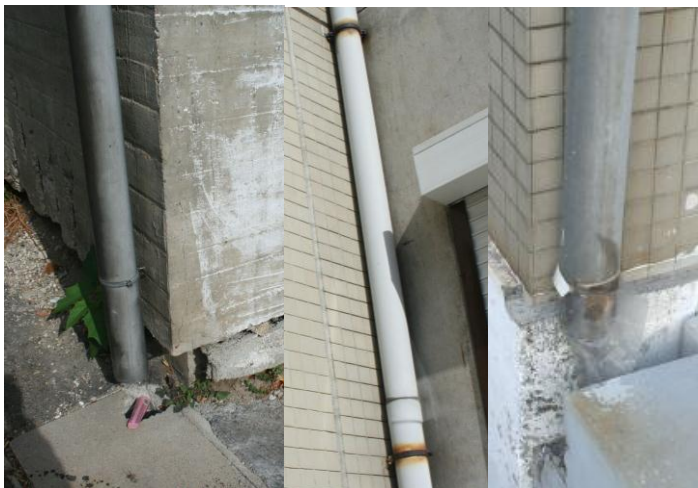
Degradação/envelhecimento do sistema de drenagem de águas pluviais	PAT 11
--	--------

A) Degradação do sistema de drenagem de águas pluviais, tendo-se observado troços pontualmente partidos e corrosão dos elementos de fixação à fachada. **(F)**

O sistema de drenagem de águas pluviais, nomeadamente as caleiras, os tubos de queda e as caixas de areia, apresentavam-se com um aspecto bastante degradado. Era possível observar que os elementos de fixação do sistema à fachada se encontravam com bastante corrosão tendo em alguns casos partido devido à mesma. Eram ainda visíveis troços do sistema partidos.

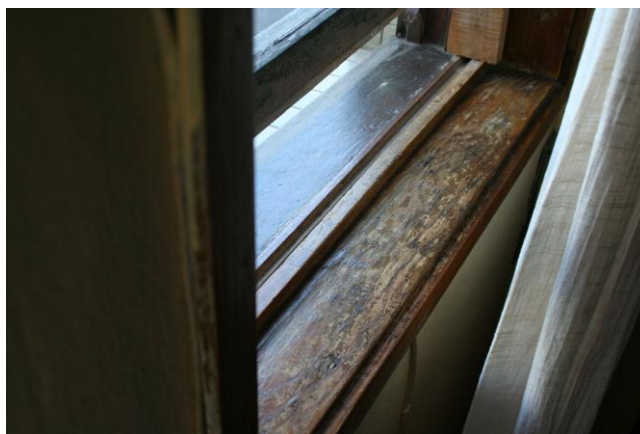
Degradação do revestimento em madeira do contorno dos vãos com caixilharia em madeira	PAT 12
---	---------------

A) Exemplo do aspecto degradado da madeira que faz parte do contorno de um vão envidraçado exterior. **(F)**

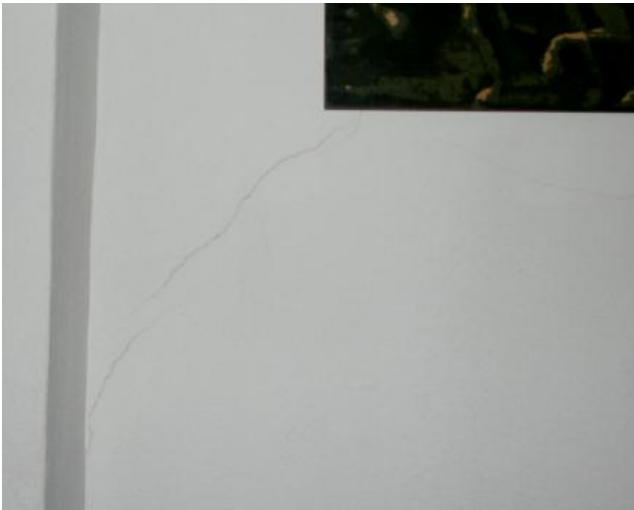
Fissuração aleatória das paredes interiores	PAT 13
Descrição da patologia, sondagens e medições

A) Revestimento das paredes interiores fissurado. (P)	
<p>O revestimento de paredes interiores de ambos os edifícios apresentava-se fissurado pontualmente. A fissuração era aleatória (mapeada), sem qualquer tipo d orientação preferencial.</p>	
Causas da patologia	
<p>Qualquer possível alteração na composição inicial da argamassa, com objectivos diversos, por exemplo, diminuição do tempo de presa ou aumento da resistência, pode ser prejudicial podendo provocar efeitos adversos noutras características. Outras possíveis causas são:</p> <ul style="list-style-type: none">- Ocorrência de condensações superficiais;- Falta de aquecimento do ambiente interior;- Falta de isolamento térmico da envolvente;- Produção significativa de vapor de água;- Ventilação insuficiente;- Higroscopicidade inadequada dos revestimentos interiores. [23]
